MALMÖ
FORNMINNESFÖRENING

Den återfunna ”ärkebiskopsgården” i Malmö

AV SVEN ROSBORN

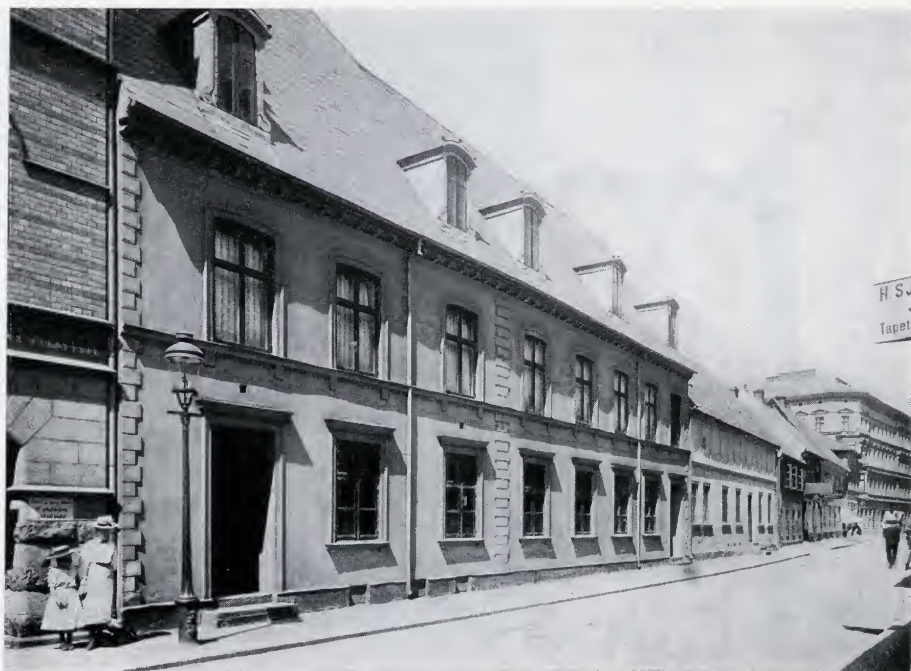
Kalendegatan mot nordväst år 1900. Den medeltida byggnaden döljer sig bakom putsen i tvåvåningshusets vänstra del. — Foto Axel Sjöberg. Malmö museum.

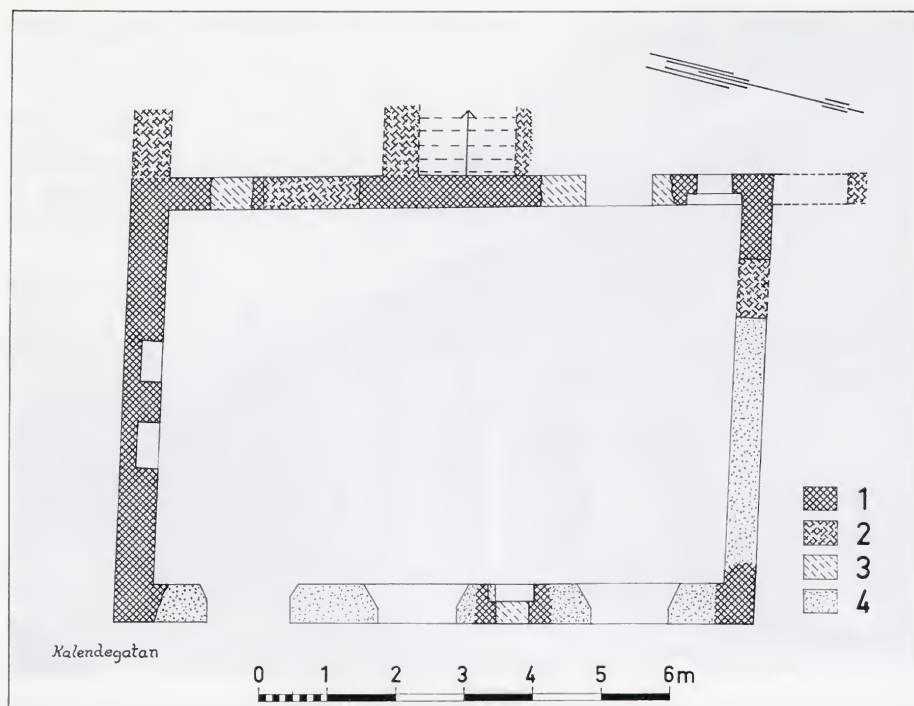
Fig. 1. Plan över botten-
ningen.

Bevarad medeltida mur.
Delvis bevarad medeltida mur.
Ny mur.
Ej bestämd mur.

Den år 1953 gjorda antikvariska undersökningen kom att omfatta endast vissa innerväggar i bottenvåningen. Den medeltida byggnadens inre mått kunde anges till ca $8,5 \times 5,5$ meter, fig 1. Södra tvärväggen frilades helt, varvid två igenmurade nischer blottades. Under dessa nischer var väggen försedd med ett flertal runda hål, vilka tolkades som fästpunkter för en innerpanel². Även väggen mot Kalendegatan frilades från sina tjocka putslager. Två stora fönsteröppningar hade här upptagits i sen tid, varför större delen av den ursprungliga medeltidsmuren gått förlorad. Ett smalt väggparti mellan de båda fönsteröppningarna hade emellertid skonats och här påträffades en nisch med väggmålningar. I sitt första skede har säkert nischen tjänstgjort som fönsteröppning. På troligtvis 1600-talet murade man igen öppningens yttre del, minskade den inre delen med en halv tegelstens bredd och försåg den på så sätt uppkomna nischen med målningar³.

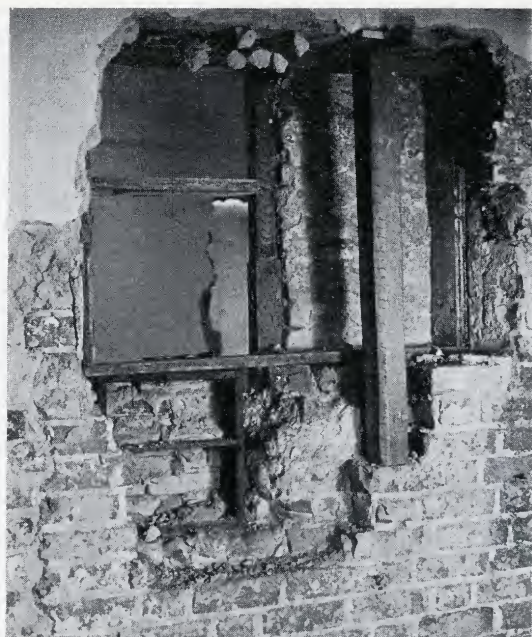
Fig 2. Det återfunna 1600-tals fönstret.

Undersökningen av gårdsmuren aktualiserades bl a av att ett genombrott för en dörröppning skulle göras genom medeltidsmuren. Härigenom kom en äldre igenmurad fönsteröppning att friläggas på platsen för den tilltänkta dörröppningen, fig 2. Fönsteromfattningen av trä hade bevarats i det närmaste intakt, så också den vackert profilerade mittposten, vilken daterar fönstret till 1600-talet. Detta var verkligen en upptäckt. Att finna en sådan välbevarad fönsterkonstruktion på sin ursprungliga plats tillhör sällsyntheterna vid byggnadsundersökningar⁵.

Fönsterkarmen är 25 cm bred och 3 cm tjock samt något skråställd. Karmkanterna inåt rummet avslutas med en enkel profilering, medan de utåt avfasats för fönsterbågarnas infästning. Sidostyckena är intappade i över- och understyckena.

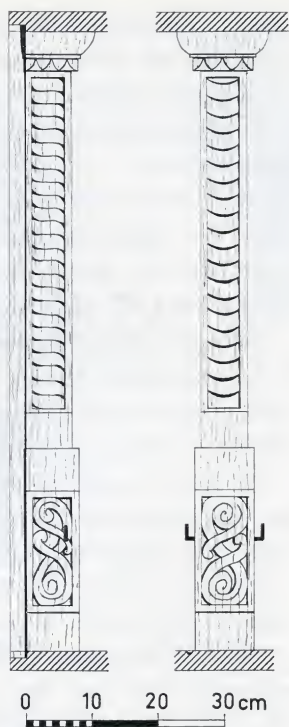
Fig 3. Uppmätning av mittposten till fönstret fig 2.

Mittpostens utseende framgår av fig 3. Posten är gjord i ett enda trästycke med undantag av den övre utskjutande delen. Denna övre del består av tre

stycken tillskurna bitar, vilka fastnaglats till en enhet. Att döma av märken i träet har det även mellan det övre och det undre profileringsfältet suttit en utskjutande listkonstruktion. Posten är liksom sidostyckena intappad i över- och understyckena. För reglering av de båda fönsterbågarna har man slagit in två järnkrokar i sidorna, vilket framgår av figuren.

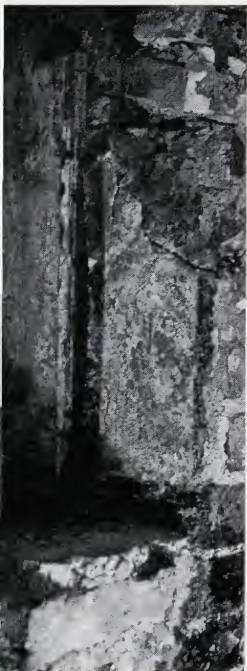
4. Delvis bevarad smygning.

På de båda snedställda sidoväggarna mellan karm och inre murliv återfanns rester av väggmålningar, fig 4. Dessa hade farit mycket illa under århundradens lopp. En list av svart färg inramade ett ljusare mittfält, på vilket svaga antydningar till växtornamentik kunde skönjas.

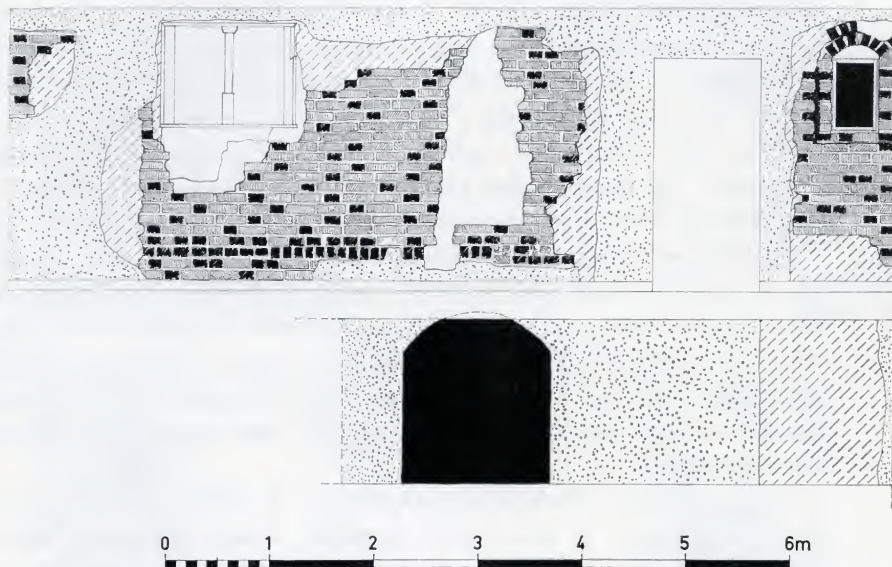
Fig 5. Uppmätningsskiztning av gårdsmurens inre murliv i källare och bottenvåning. De mörka partierna markerar ursprungliga muröppningar. Teckenförklaring: se fig 1.

Av fig 5 framgår att det mellan 1600-tals fönstret och den södra tvärmuren en gång uppbrutits en dörröppning, vilken efter en tids användning igenmurats. Över öppningen frilades ett tegelskift på ca 65 cm längd. Då ingen antydning till valvbåge gör sig gällande på denna höjd kan man sluta sig till att det ej heller under denna nivå funnits någon ursprunglig muröppning.

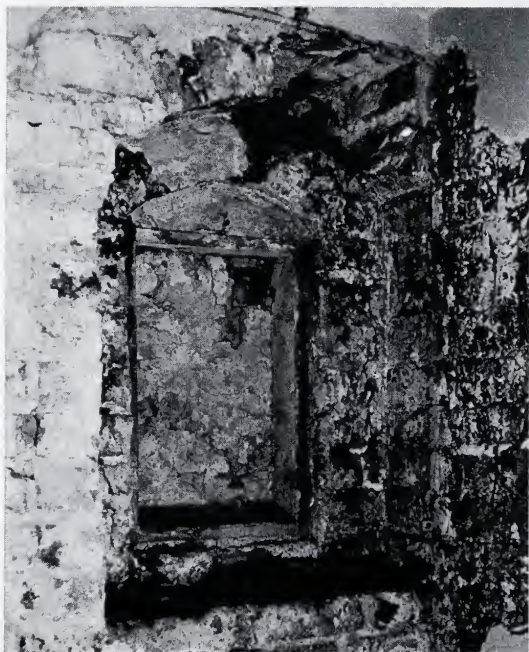
Fig. 6. Den återfunna 1400-tals fönsteröppningen.

Ytterligare en fönsteröppning återfanns på denna västra gårdsmur. Vid genombrott för en ventileringsstrumma längst i norr blottades delar av en valvbåge. Arbetet avbröts och en betydligt försiktigare framtagning tog sin början. Den gamla fönsteröppning som härvid frilades visas på fig 6. Denna öppning är den enda hela, ursprungliga fönsteröppning som påträffats i den medeltida byggnaden.

Öppningens inre del är 78 cm bred och sidomurarnas höjd uppgår till 90 cm. Över dessa vilar en valvbåge av $\frac{1}{2}$ tegelstens höjd. Öppningens yttre del är betydligt mindre, endast 46 cm bred med 70 cm höga sidomurar. Även över denna del vilar en valvbåge av $\frac{1}{2}$ tegelstens höjd. Inne i öppningen återfanns en träkarm i mycket enkelt utförande. Att döma av träets kondition kan denna karm dateras till samma tid som 1600-talsfönstret. Ursprungligen verkar inte öppningen ha haft någon karmkonstruktion utan varit helt öppen. Detta framgår av de åtminstone sex olika slamningslager som täckte valvbågens undersida. Att öppningens storlek ökas inåt rummet kan tyda på att den trälucka som bör ha ersatt fönstret suttit här inne och möjligen slagit mot den norra tvärväggen.

Vid jämförelser med den år 1953 påträffade nischen på östra yttermuren och den år 1973 frilagda fönsteröppningen visar det sig att dessa är lika stora och att de ligger på samma höjd. Detta stöder Baggers påpekande att den östra nischen från början kan ha varit en fönsteröppning ut mot Kalendegatan.

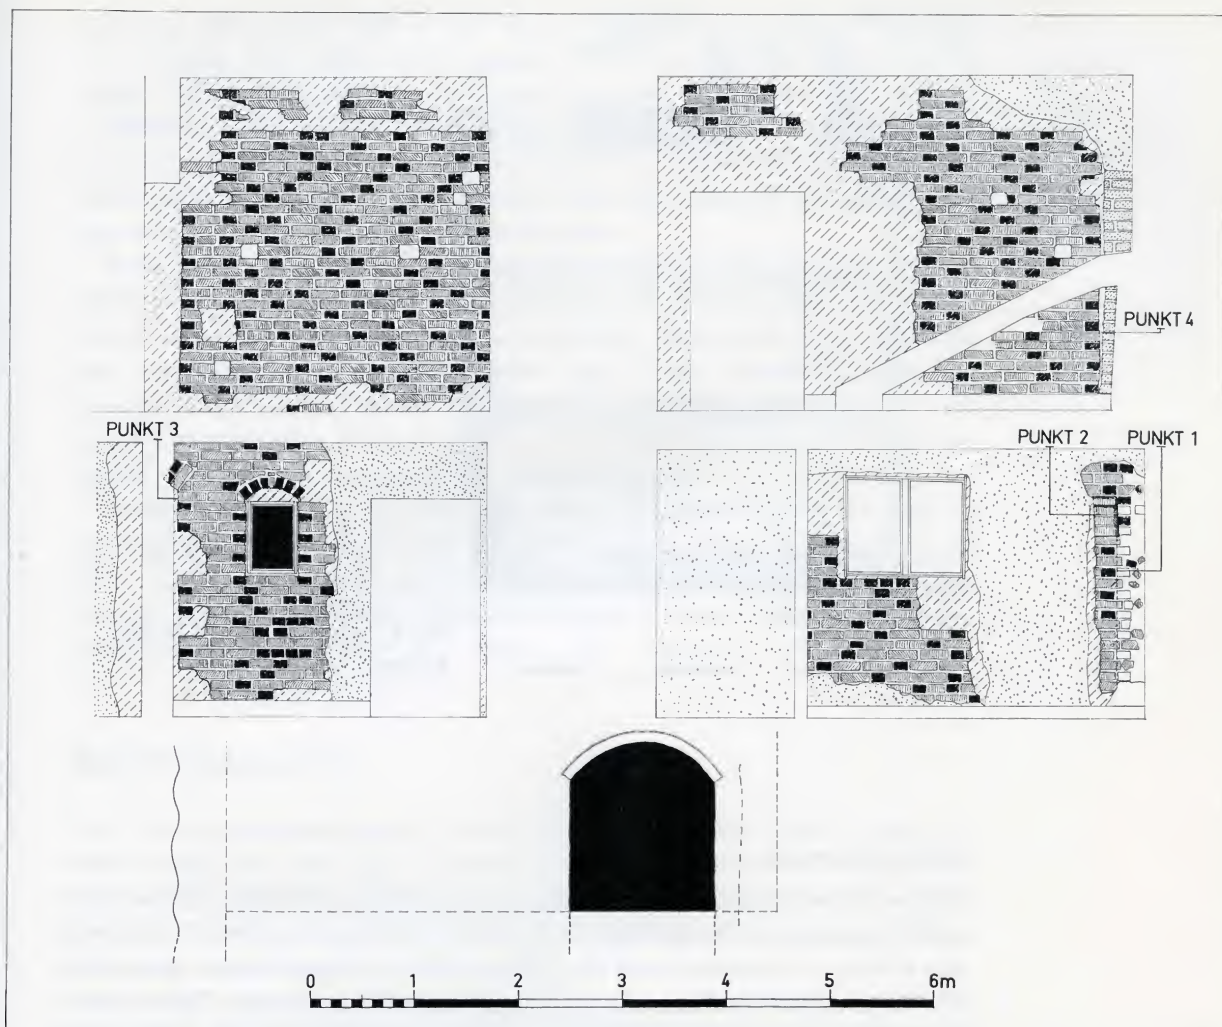
Gårdsmurens yttre murliv frilades också delvis i samband med undersökningen. Som framgår av fig 7 upptages denna väggyta till stor del av en rökstock med intilliggande toalettutrymmen. Dessa murpartier kunde inte undersökas. Att döma av den bevarade medeltidsmurens inre murliv har det emellertid på detta dolda murparti ej funnits några ursprungliga öppningar.

En intressant detalj avslöjades vid putsavknackningen på gårdsmurens södra del. I murlivet framträdde avbilade tegelstenar, vilka visar att byggnadens södra tvärmur fortsatt inåt gården, fig 7 punkt 1. Till gathuset har det alltså hört någon slags utbyggnad. Rivningen av denna utskjutande byggnadsdel hör troligen samman med upphuggandet för 1600-talsfönstret. Så länge utbyggnaden fanns var det givetvis ej aktuellt med någon fönsteröppning på detta murpartiet.

Av fig 7 punkt 2 framgår det att det ca 1,8 meter över dagens golvnivå skett en indragning av fyra stycken tegelskift. Denna indragning har fortsatt åt norr men endast ett litet parti återstod vid undersökningstillfället. Indragningen uppgår för de tre nedre skiften till 15 cm samt för det övre till 7 cm. Då indragningen ej är särskilt djup är det svårt att tänka sig konstruktionen som någon slags valvanfang. Mer lockande skulle det vara att sätta det i samband med infästningen för taket till den utskjutande byggnadsdelen.

I gårdsmurens norra del sitter den ursprungliga fönsteröppningen. Strax norr om denna uppdagades en intressant detalj, fig 7 punkt 3. En delvis skadad stötfog sträcker sig ca 1,7 meter upp på muren. Uppåt avslutas den av resterna till en 1 tegelstens hög valvbåge. Undersökningen av muren på den andra sidan den avskiljande norra mellanväggen gav negativt resultat. Valvbågens fortsättning hade här borthuggits och en ny mur uppförts. Trots det således fragmentariska materialet är det utan tvekan här frågan om resterna efter en ursprunglig portöppning.

Fig 7. Uppmåtningsritning av gårdsmurens yttre murliv. Teckenförklaring: se fig 1.

plan. Det är därmed inte sagt att det inte kan ha funnits någon sådan. Rökstocken och den svårt sargade muren söder därom lämnar tillräckligt stora blottor för ett sådant arrangemang. Muren längst i söder uppvisar en lång stötfog, vars övre del är skadad, fig 7 punkt 4. Från början tolkades denna som den medeltida byggnadens sydvästra hörn. Vid sammanställning av de enskilda fältritningarna visade sig emellertid detta antagande ej stämma. Nedan ska visas att det troligen är en rest av en ursprunglig dörröppning som här framkommit i ett ytterst fragmentariskt tillstånd.

I övervåningen framkom inga bjälkhål vid undersökningen, men trots detta finns det en antydning om på vilken höjd golvet legat. Övervåningens södra del avslutas som tidigare omtalats med en långsträckt stötfog. Denna fog kan inte vara identisk med byggnadens sydvästra hörn. På fig 7 punkt 4 ses nämligen att muren i övervåningen slutar ett tiotal cm innan den når fram till bottenvåningens södra tvärmur, fig 7 punkt 1. Om stötfogen skulle markera en hörna, betyder detta att övervåningens södra tvärmur skulle hänga av sig självt i luften. Detta är ju helt omöjligt. Stötfogen kan genom detta resonemang endast tolkas som norra delen av en dörröppning. Detta betyder i sin tur att byggnaden på övervåningsplanet måste ha fortsatt längre åt söder än vad utrymmena i bottenvåningen anger.

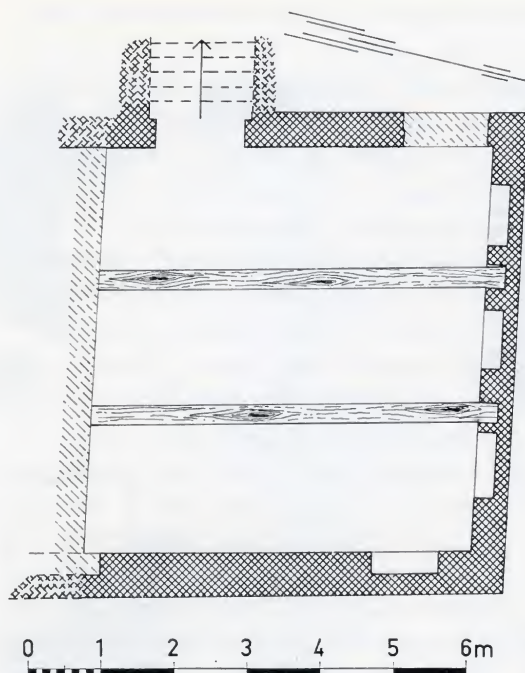
Fig 8. Plan över den tillgängliga källaren.

Någon större undersökning av källaren blev aldrig genomförd. En planuppmätning av denna visas på fig 8. Tillträdet till källaren har skett i väster upp mot gården. Anfangsmurarna för ingångsvalvet är något skadade, men dörrbredden kan trots detta ganska exakt uppmätas till 1,2 meter. Valvet består av en yttre och en inre valvbåge av vardera $\frac{1}{2}$ tegelstens höjd. Yttre delen av den södra anfangsmuren uppvisar rester efter en avbilad tegelstensmur, vilken sträckt sig inåt gården i västlig riktning. Som framgår av fig 1 har denna mur säkerligen bildat den utskjutande gårdsbyggnadens norra yttermur. Utbyggnadens bredd kan alltså uppges till ca 4,2 meter.

Källarrummet avskärmas i dagens läge åt söder av en mur löpande i riktning öster-väster. Att den ursprungliga källaren fortsatt längre söderut är helt klart, då denna södra mur inte ligger i förband med långmurarna. I sydöstra hörnet finns dessutom kvar en hög muröppning med bevarad valvbåge, vilken till större delen täcks av den tvärgående muren. Då denna muröppning är igenmurad kan det inte avgöras om den en gång tjänstgjort som nisch eller som dörröppning ut mot Kalendegatan. På samma långsidas norra del finns det emellertid en liknande muröppning. Bakmuren ligger här i förband med sido-

murarna, vilket klart visar att det här är frågan om en nisch. Denna har varit ovanligt hög. Sidomurarna är inte mindre än 130 cm höga, bredden uppgår till 88 cm medan djupet endast är 30 cm.

Källarens norra tvärmur är helt intakt. Tre nischer återfinnes här. Bredden på dessa uppgår till 82 cm och djupet till 30 cm. Någon säker höjd kan inte anges. Källargolvet har nämligen under årens lopp höjts så mycket att det i dagens läge helt täcker nischernas nedre delar.

Mellan nischerna finns något högre upp på muren två hål på 26×30 cm respektive 32×30 cm. Att den ena öppningen är större än den andra beror på att man i senare tid bilat upp det ena hålet. Dessa två ursprungliga hål har utan tvekan varit avsedda att bära upp de två, i husets längdriktning löpande träbjälkar, som bottenvåningsgolvets tvärgående regler måste ha vilat på. Den ursprungliga träkonstruktionen är nu helt borta, men hålen gör det möjligt att rekonstruera golvnivån i bottenvåningen.

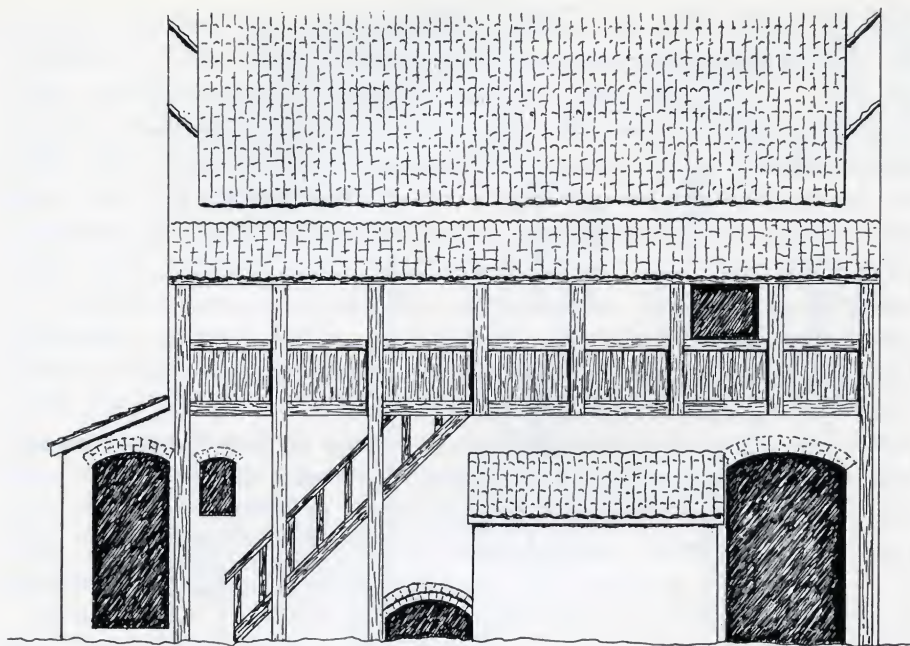
Fig 9. Rekonstruktionsskiss över gårdsfasadens ursprungliga utseende.

Fig 9 visar den rekonstruerade, ursprungliga gårdsfasaden. I mitten skjuter gårdshuset ut i rak västlig riktning. Denna utbyggnad kan endast ha varit en våning hög, då inga märken efter någon utskjutande mur finns i övervåningen. De fyra indragna tegelstensskiften i bottenvåningen bildar på rekonstruktionen takets infästning med långmuren. Källaröppningen har kommit att ligga i direkt anslutning till utbyggnadens norra mur.

I norr bildar porten en särskild liten utskjutande byggnadsdel. Om taket varit utformat som pulpettak som bilden visar eller om det varit ett sadeltak går ej att klargöra. Att det endast är frågan om en begränsad tillbyggnad talar det faktum för att källaren ej fortsätter under denna utskjutande del.

Av rekonstruktionen framgår det också hur märkligt bottenvåningsfönstret placerats på fasaden. Detta fönster har av någon anledning pressats så långt åt norr som det överhuvud taget är möjligt. Förklaringen till detta kan vara att man mellan detta fönster och källartrappan fordrat ett visst utrymme för svalgångstrappan. Att det funnits en svalgång till byggnaden är högst troligt, då detta var den gängse utformningen av de medeltida byggnaderna. För just detta medeltida hus kan man också i en bevarad handling från år 1498 indirekt utläsa en sådan utvändig förbindelseled.

Som tidigare omtalats måste stötfogen i övervåningen tolkas som en rest av en dörröppning. Detta i sin tur medför att byggnaden har varit längre än vad bottenvåningens mått anger. Att man lagt en tvärvägg utan några öppningar genom hela bottenvåningen kan tyda på att det söder om denna mur funnits en större portöppning som fig 9 visar.

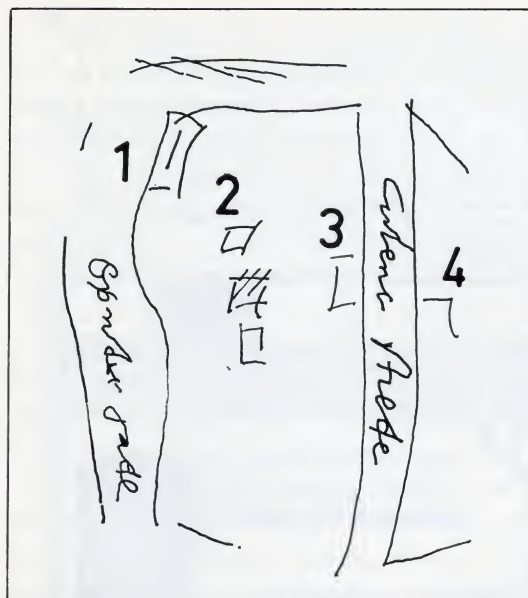
Fig 10. Detalj av Niels Jörgensens kartskeiss från år 1586.

- 1 Rådhuset.
- 2 Kompanihuset.
- 3 "Ärkebiskopsgården".
- 4 Kalendehuset.
